～屋上防水工事～

場所	岡山県倉敷市
施工期間	約2週間
施工箇所	【ウレタン防水工事】(ウレタン防水密着工法) ■建物屋上部分/既存防水シート撤去、下処理、防水、トップコート、

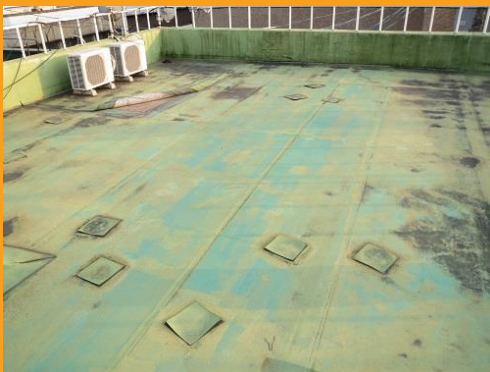
Before

施工前は防水シートが劣化し、全体的に傷みがあります。
